Mémoire de fin d'études

Spécialité : Génie civil

**Etude et expertise des causes de
dégradations des ouvrages en béton
dans la région de khenchela**

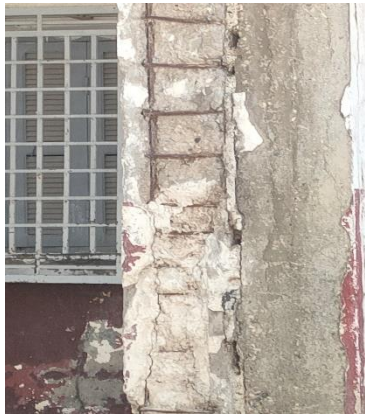
- Dégradation par corrosion des armatures aux niveaux des poteaux (**Photo I.5**), avec gonflement du béton;
- Fissuration le long de ferrailage des poteaux dues à la corrosion; (**Photo I.6**),
- Présence d'humidité dans la structure. (**Photo I.7**)
- Fuites des eaux usées dues à la fissuration des regards, ce qui a été remarqué pour la majorité des blocs;

<p>Photo I.5 : Eclatement du béton d'enrobage</p>	<p>Photo I.6 : Fissuration des poteaux</p>	<p>Photo I.7 d'humidité dans la structure</p>

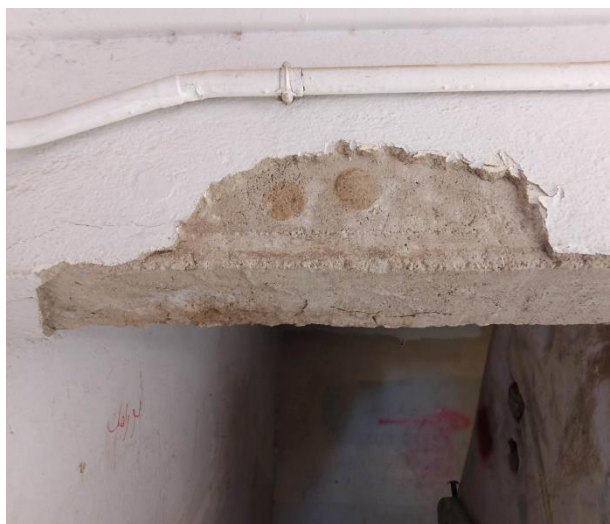
Photo I.12: Fissuration des poutres

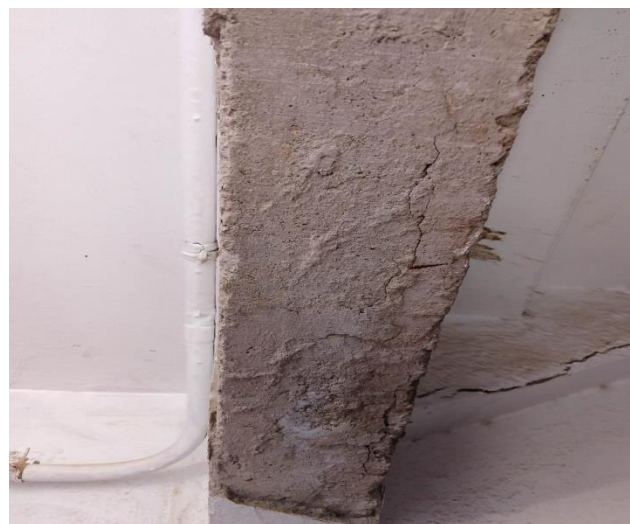
Photo I.13 : Fissuration des poteaux

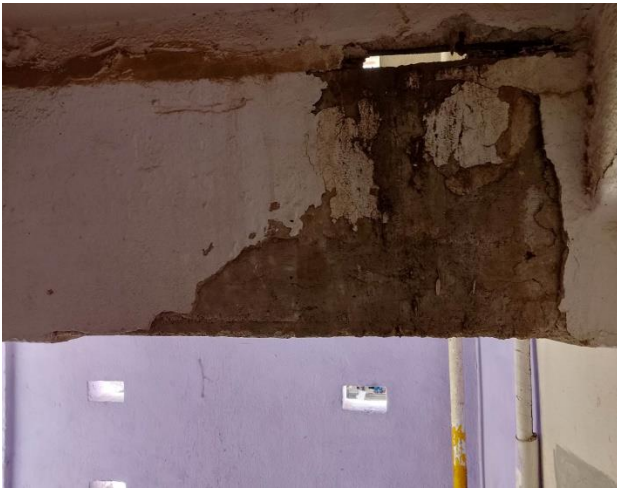
Photo I.14 : Ruissellement sur les poutres

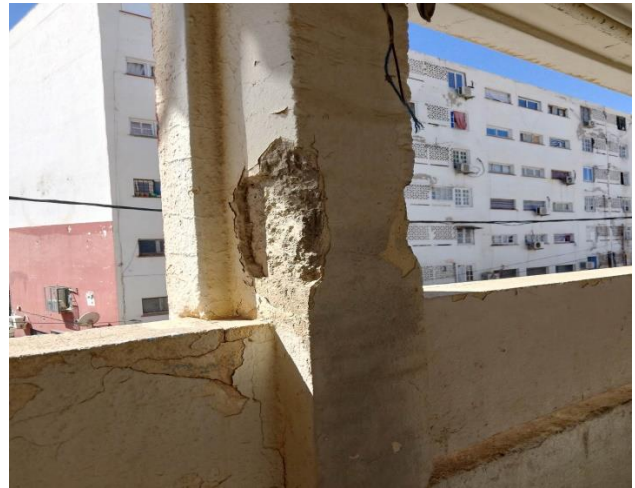
Photo I.15 : dégradation aux niveaux des poteaux

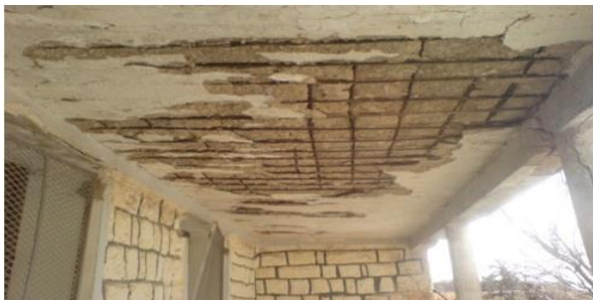
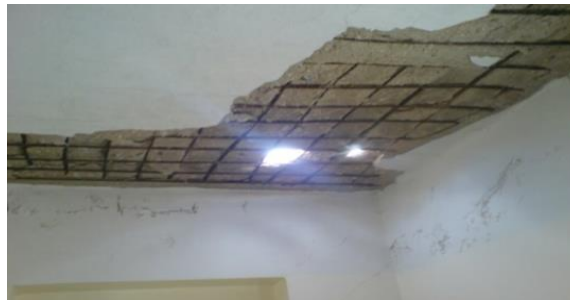
Photo I.18-19: Corrosion et déformation des armatures et effondrement d'une partie du plancher terrasse.

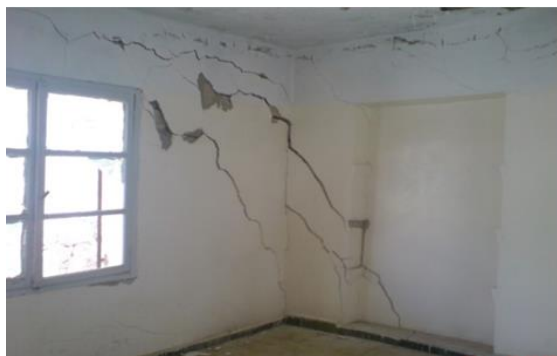
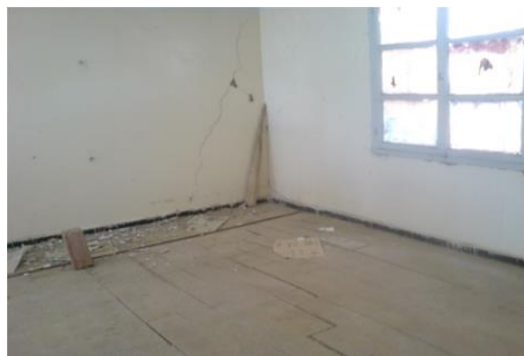
Photo I.20-21: Fissures verticales, horizontales et obliques au niveau des murs & fissures et déformation de la plateforme.

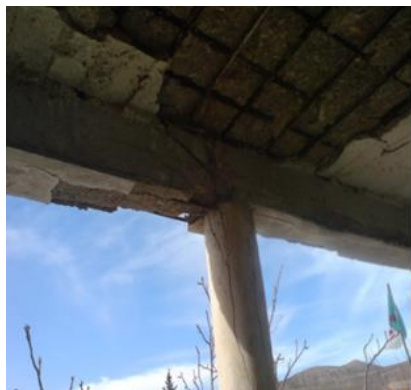
Photo I.22: Rupture des jonctions poteaux poutres

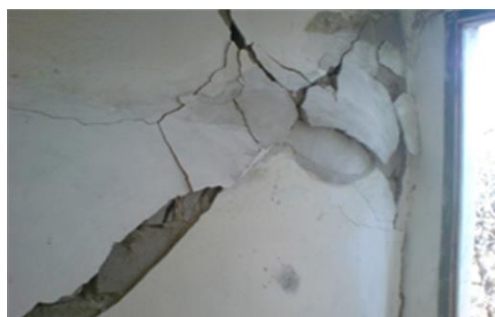
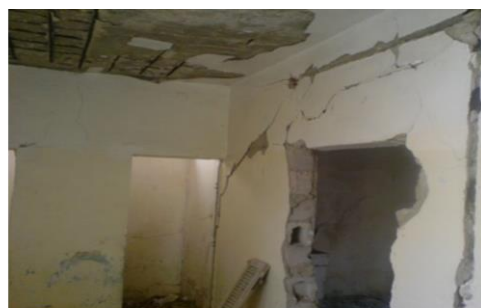
Photo I.25et26: Fissures verticales, horizontales et obliques, dislocation, affaissement au niveau des murs

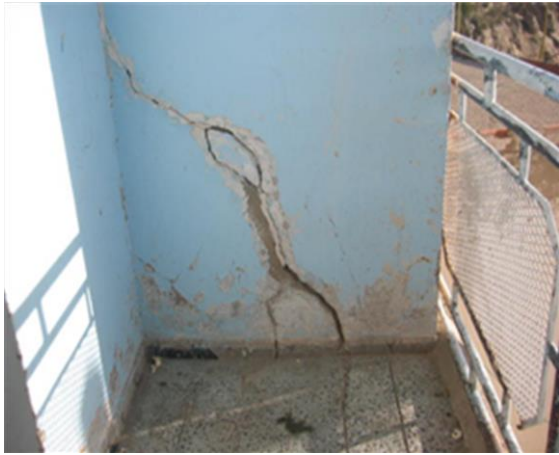
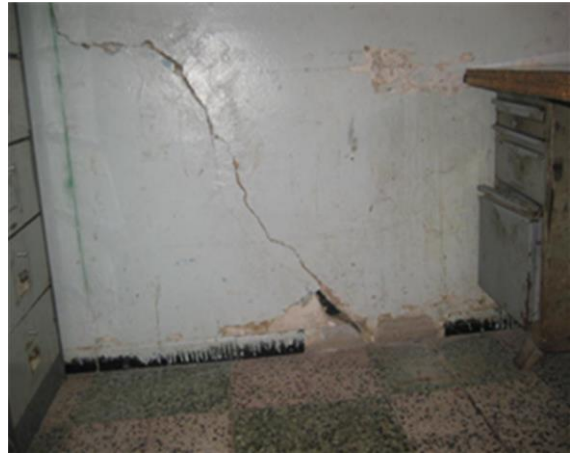
Photo I.28-29: Fissures inclinées au niveau des murs porteurs

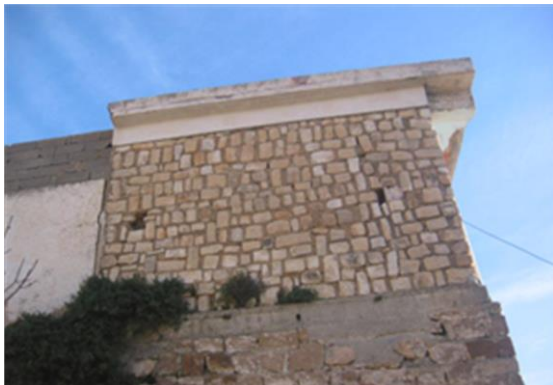
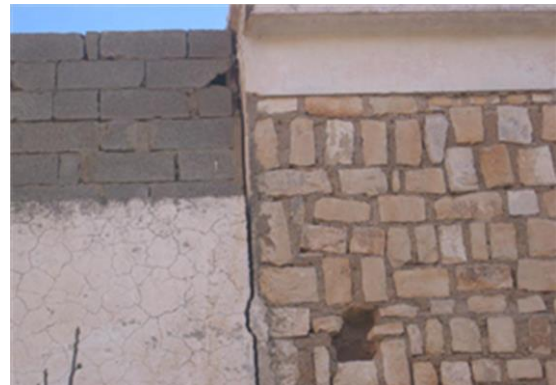
Photo I.30-31: Ouverture du joint de dilatation

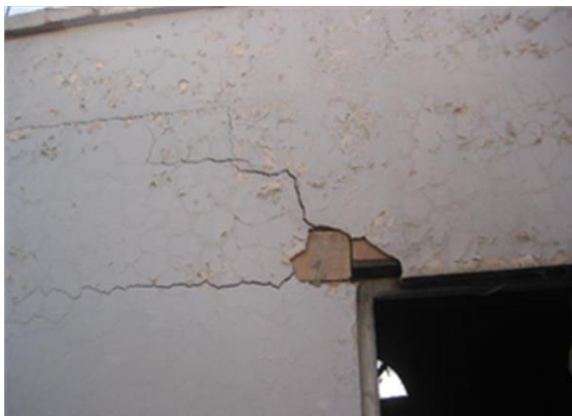
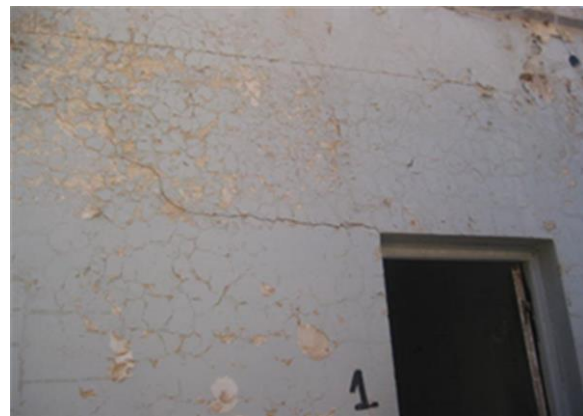
Photo I.32-33: Fissures au niveau des portes

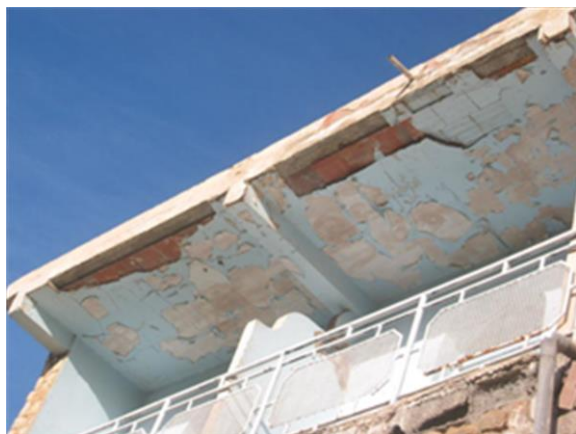
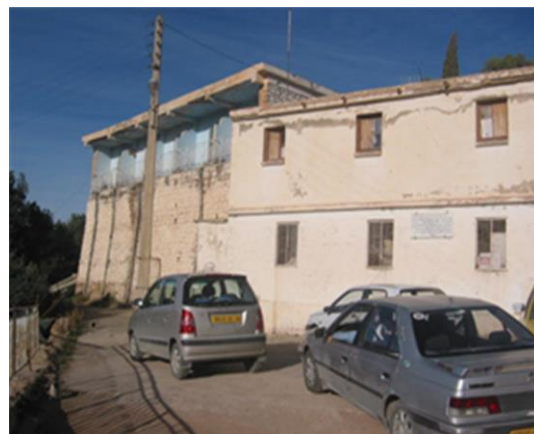
Photo I.34-35: Déformation du plancher

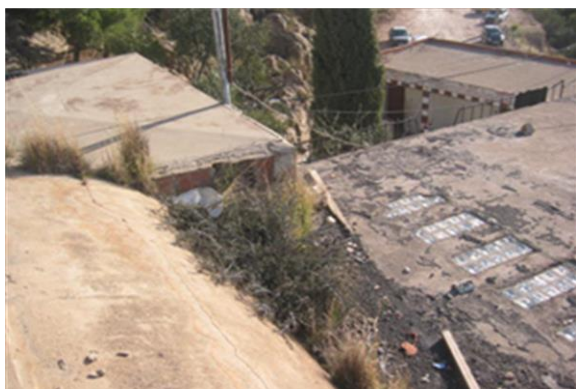
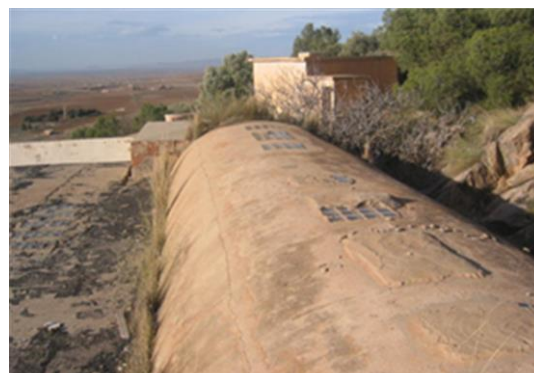
Photo I.36-37: Fissures au niveau des voûtes

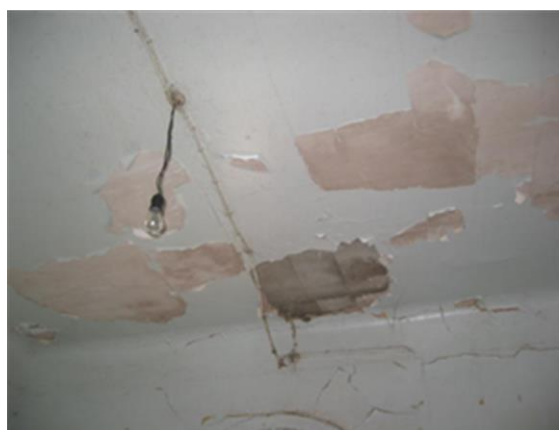
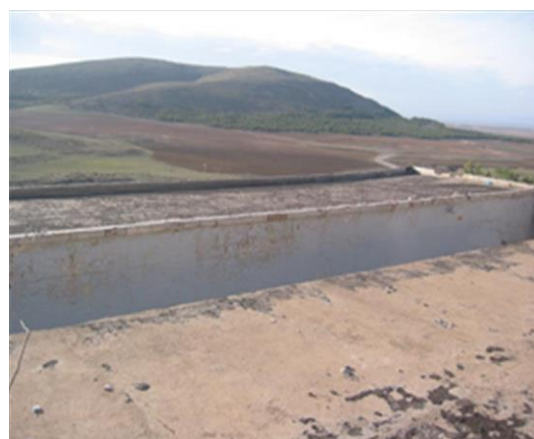
Photo I.38-39: Traces d'infiltrations des eaux, décollements des enduits et absence d'un système d'étanchéité terrasse

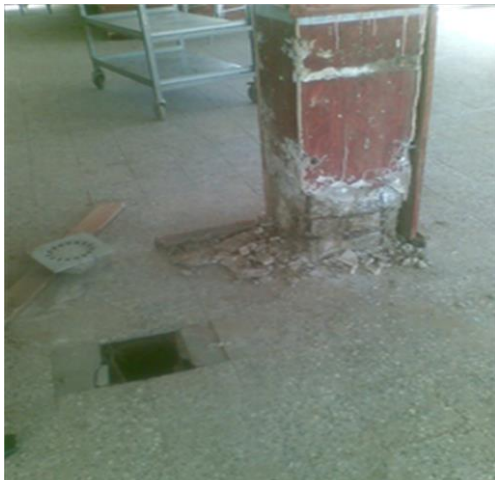
Photo I.41: Dégradation du béton due à la corrosion des armatures à cause de la présence d'eau.

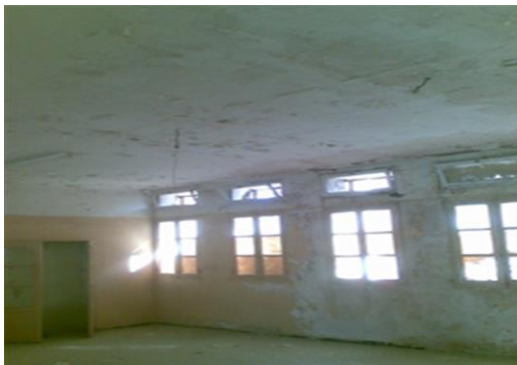
Photo I.43: Dégradations intérieures dues aux infiltrations de la dalle pleine.

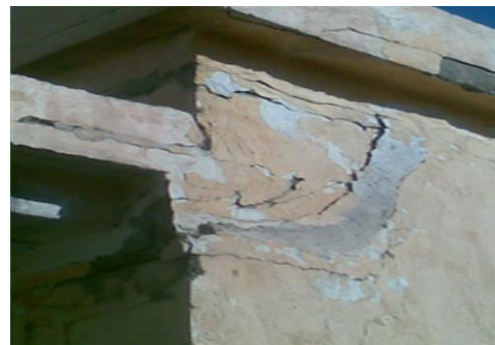
Photo I.44: dislocation de chaînage de passage couvert en tête du fait du tassement

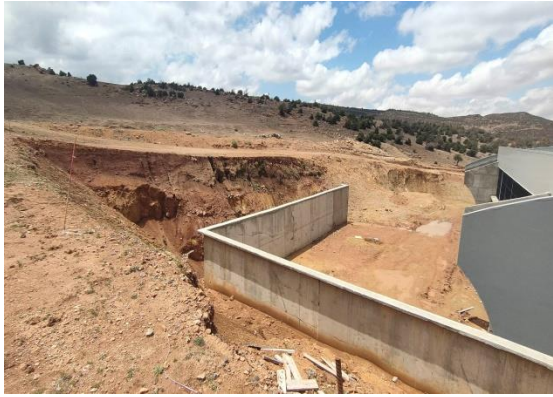
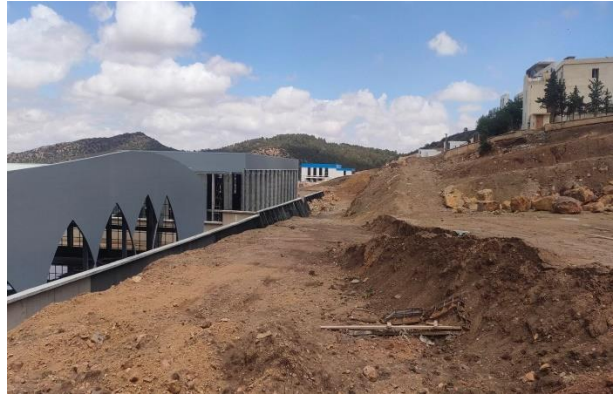
Photo I.55 : Sol organiques compressibles

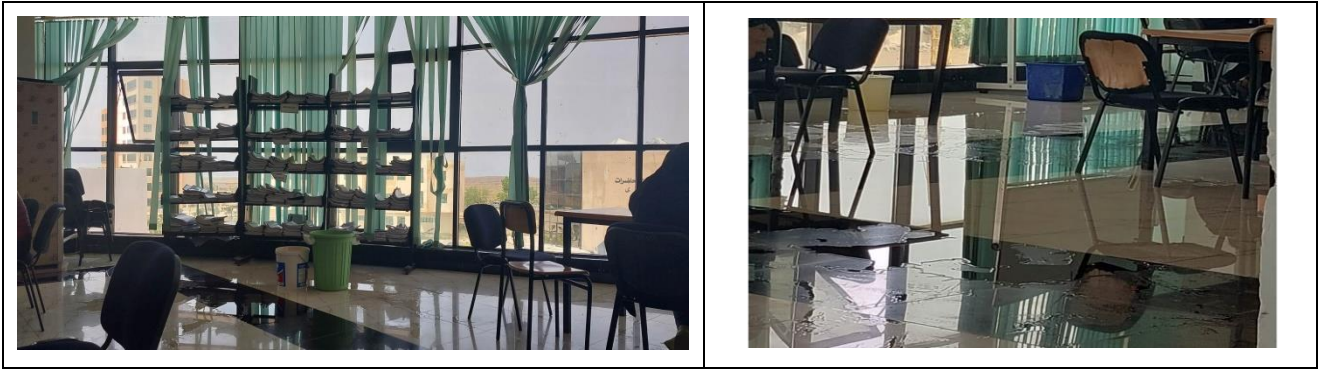
Photo I.64-65 : Traces d'infiltrations des eaux

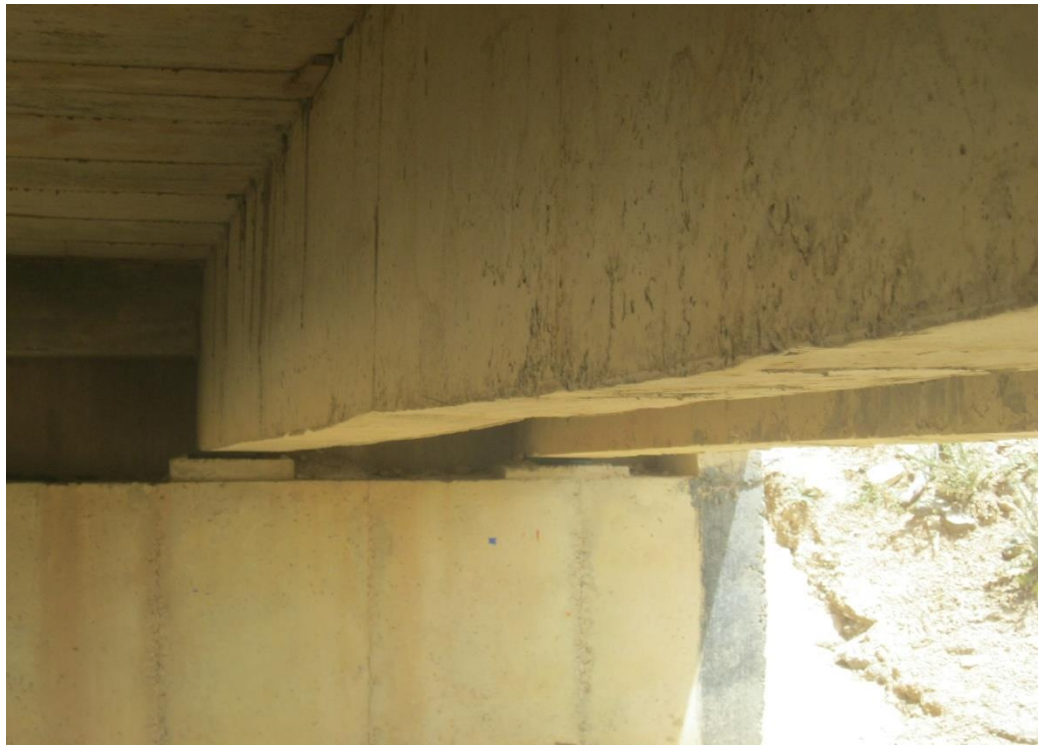
Photo I.73
Parement du
talon de la
poutre.

Constataion : Défaut d'aspect des parements (planéité).

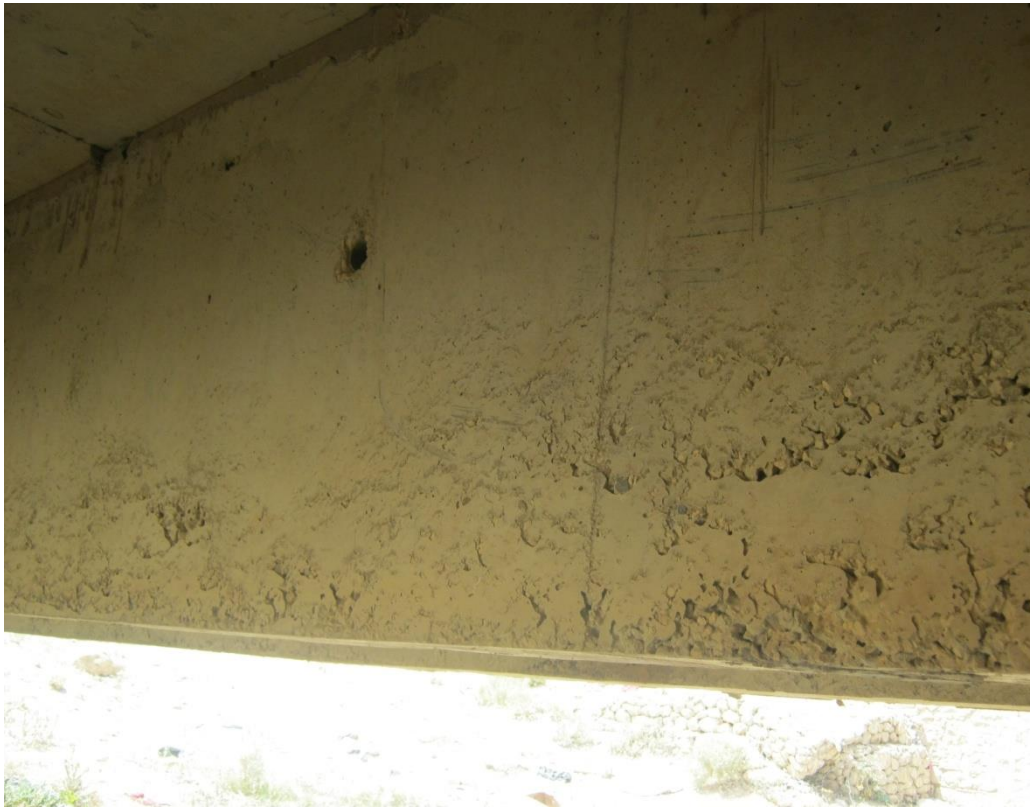
Photo I.74
Béton de l'âme
ségrégué.

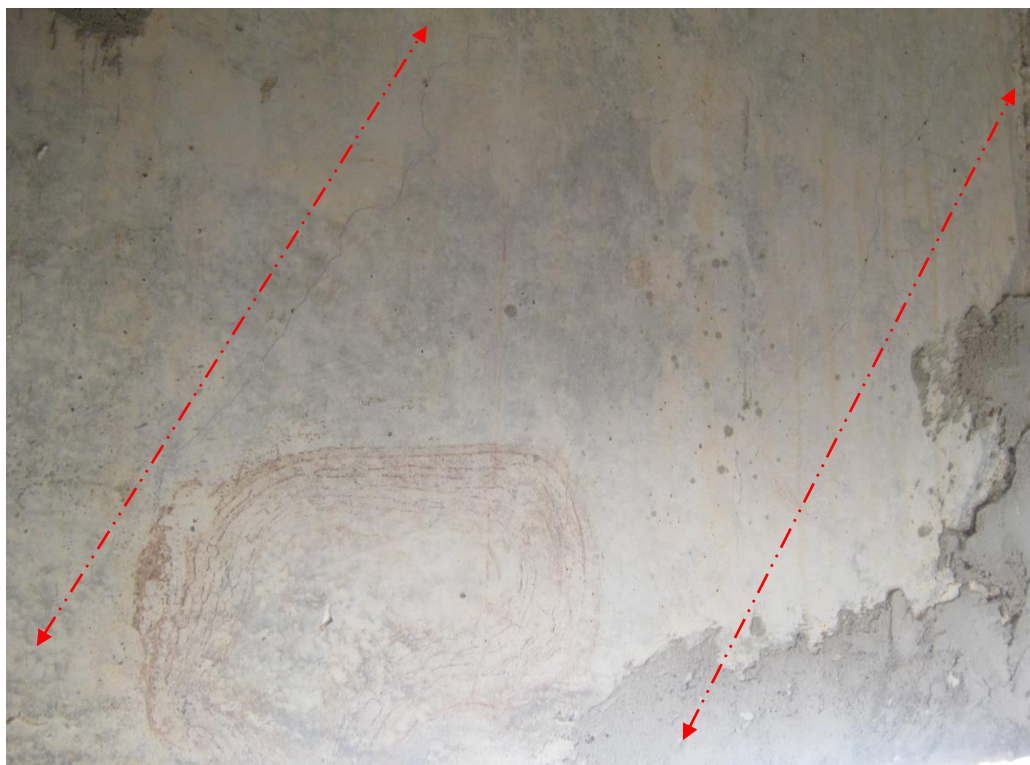
Photo I.76
Fissures
inclinées
mitoyennes.

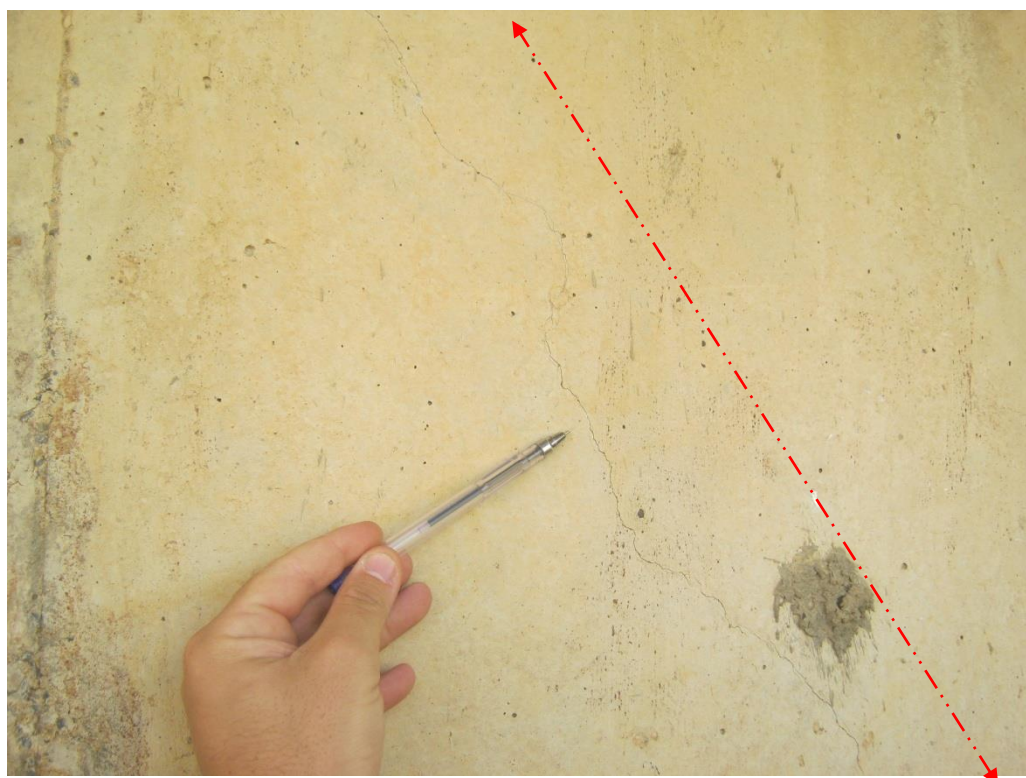
Photo I.77
Vue de près
d'une fissure.

Constatation : Fissures inclinées.

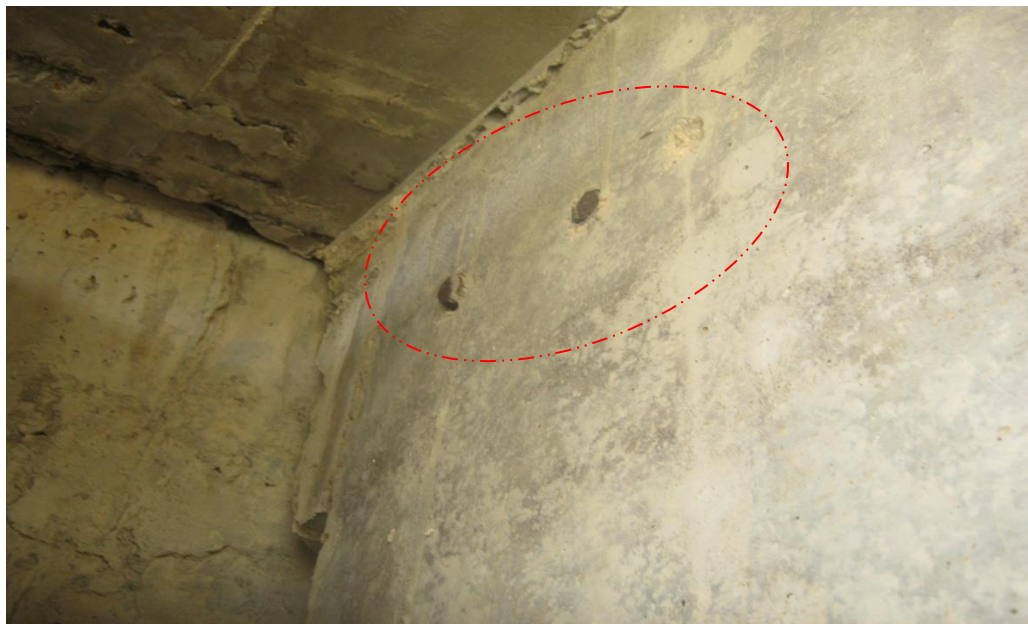
Constatacion : Armatures dénudées corrodées et mal-ancrées.

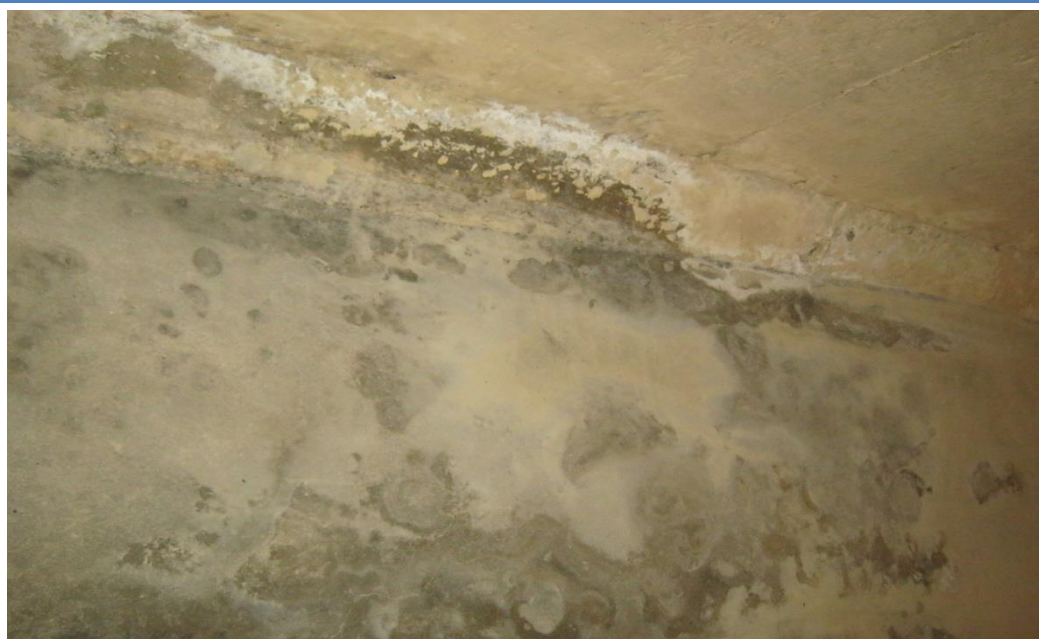
**Constataion** Efflorescence.**Parties concernées** : Partie supérieure du pied droit et de la traverse, coté Babar.**Cause** : Perte de l'étanchéité et absence des systèmes d'évacuation d'eau

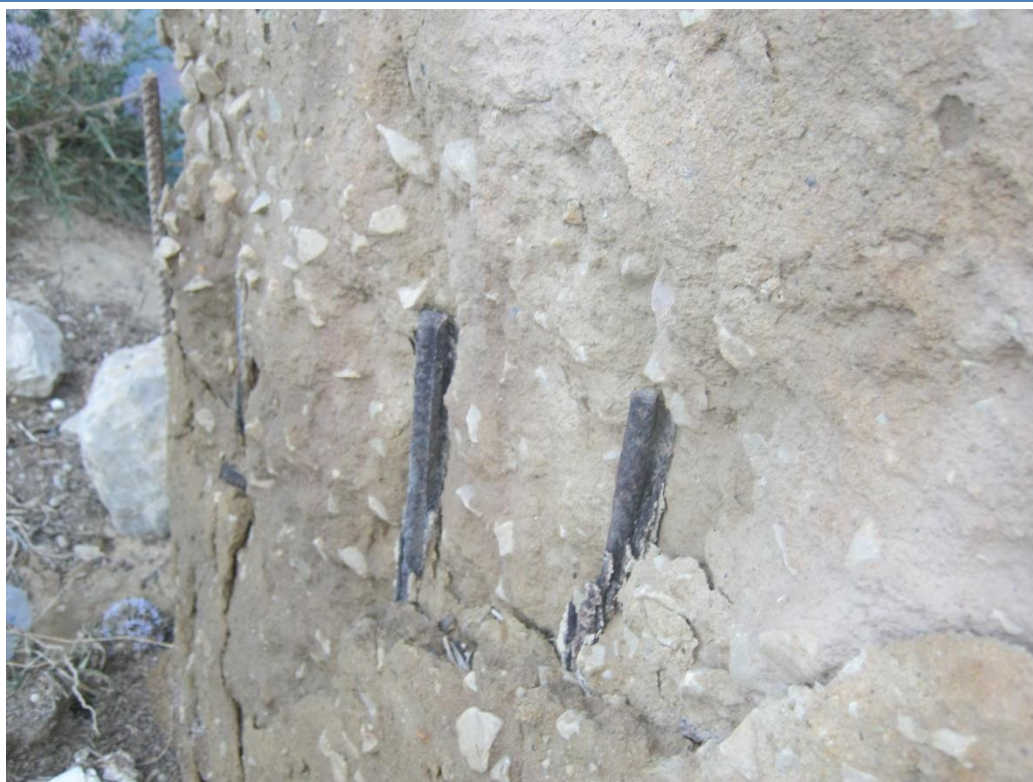
**Constatation :** Eclatement du béton avec armatures dénudées.**Parties concernées :** Murs en aile cellule sens Babar.**Cause:** La mauvaise qualité du béton.

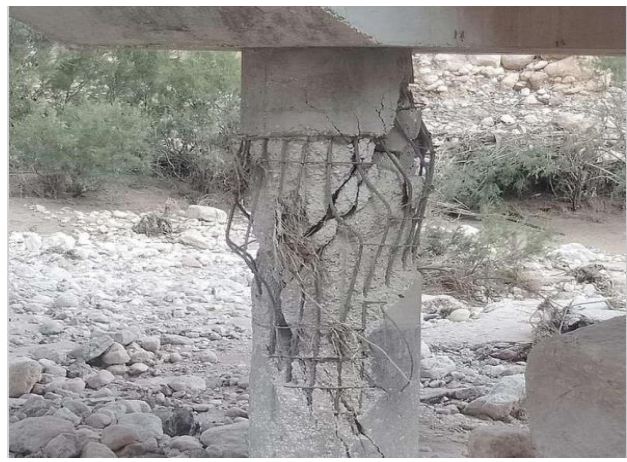
Photo I.96:Flambement de la pile
