Mémoire de fin d'études

Spécialité : Génie civil

**Etude et expertise des causes de
dégradations des ouvrages en béton
dans la région de khenchela**

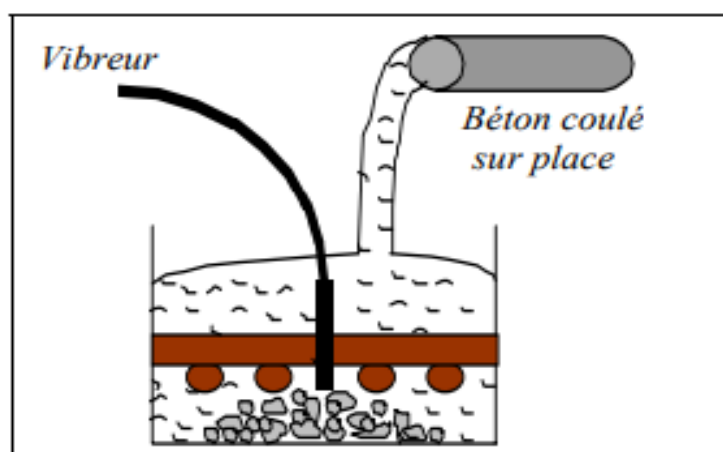
- Des fissures apparues en cours de prise des bétons dues à la raideur de certains coffrages.
- Mauvaise exécution des coffrages, comme l'absence d'écarteurs de coffrage peut engendrer une insuffisance d'enrobage et la création de nids de cailloux (**Figure I.20**), qui peuvent aussi être provoqués par des fuites de laitance aux joints entre coffrages ; ou de défauts de bétonnage par effet de bouchon des granulats coincés entre les armatures et le coffrage.

Figure I.20: Formation de nids de cailloux dans Un élément de béton armé

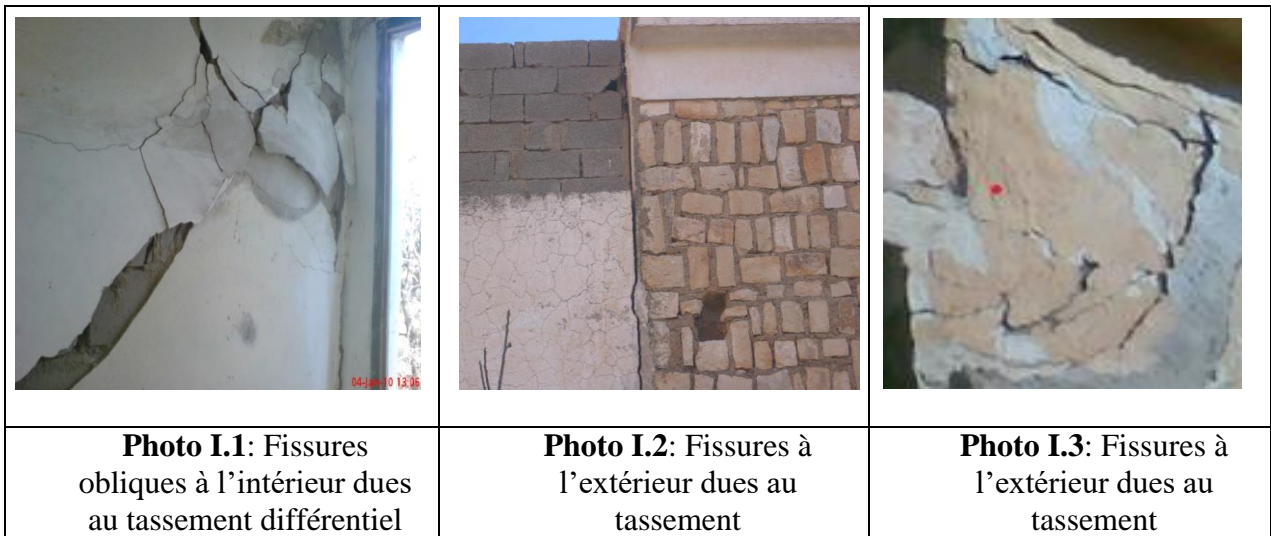
- ✓ La cause fondamentale est la mauvaise qualité du béton, qui s'affirme par la dégradation des ouvrages en une durée de vie très courte (moins de 20 ans), cette mauvaise qualité qui permet l'infiltration des agents agressif à l'intérieur du béton.
- ✓ Le tassement s'est manifesté par:
 - Fissures verticales et obliques au niveau de la maçonnerie dans les murs de façades et les cloisons (**Photo I.1, I.2, I.3**);

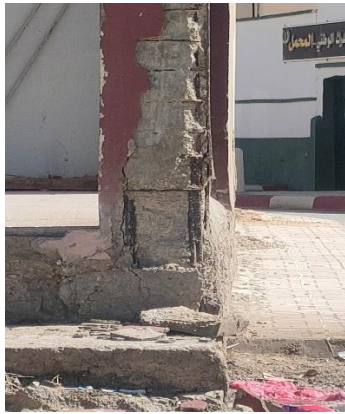
- Dégradation par corrosion des armatures aux niveaux des poteaux (**Photo I.5**), avec gonflement du béton;
- Fissuration le long de ferrailage des poteaux dues à la corrosion; (**Photo I.6**),
- Présence d'humidité dans la structure. (**Photo I.7**)
- Fuites des eaux usées dues à la fissuration des regards, ce qui a été remarqué pour la majorité des blocs;

<p>Photo I.5 : Eclatement du béton d'enrobage</p>	<p>Photo I.6 : Fissuration des poteaux</p>	<p>Photo I.7 d'humidité dans la structure</p>

- Les zones de béton dégradées doivent être enlevées pour retrouver la surface saine du béton.
- Après l'enlèvement des parties friables et le dégagement des armatures, les opérations de brossage et de grattage pour éliminer la rouille peuvent s'opérer.
- Un inhibiteur de rouille est possible et peut être appliqué.
- En cas de diminution sensible de la section des aciers, il y aura lieu de renforcer ou de remplacer.
- L'épaisseur de recouvrement minimale des armatures devra être respectée dans tous les cas car celle-ci est un facteur important pour sa protection.
- Appliquer une peinture définitive avec propriété de protection du béton contre la carbonatation et/ou talochage traditionnel des parties réparées

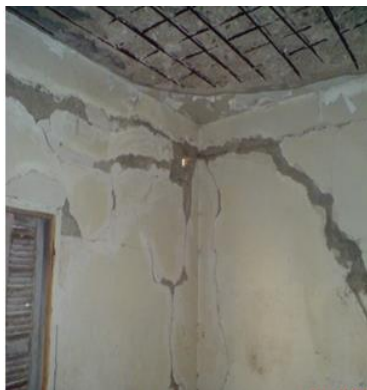
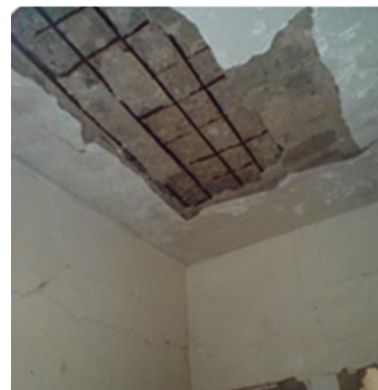
Photo I.23et24: Corrosion et déformation des armatures, cloquage et décollement des enduits des planchers terrasses.

-L'absence d'étanchéité au niveau des planchers terrasse à provoquer des infiltrations des eaux au niveau des dalles pleines provoquant la corrosion des armatures et la perte des caractéristiques mécanique du béton.

Les désordres constatés au niveau de la structure des blocs sont très avancés, les blocs en question (blocs deux classes et deux logements) présentent des risques d'effondrement imminent. A cet effet, nous recommandons vivement de prévoir un périmètre de sécurité pour éviter tout accident et d'entamer des travaux de démolition.

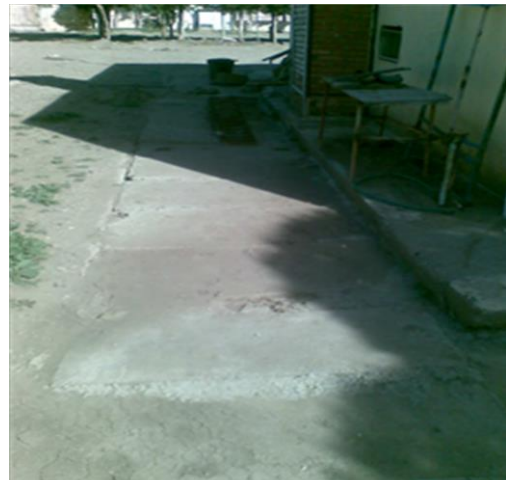
Photo I.42: réseau d'assainissement.

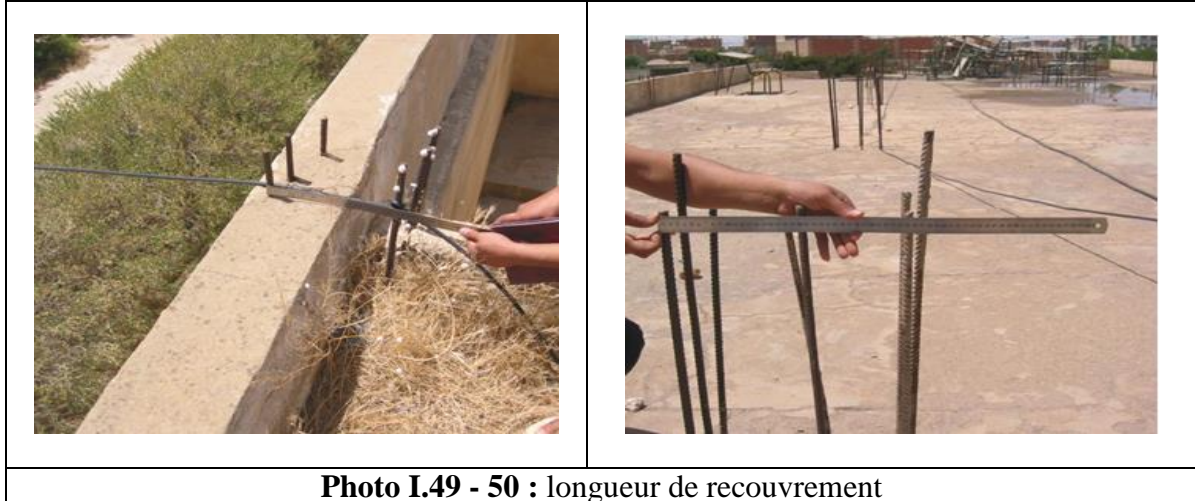
❖ Poteaux (30*45) cm : 8T14 avec une longueur de recouvrement de 50 à 56cm

Photo I.49 - 50 : longueur de recouvrement

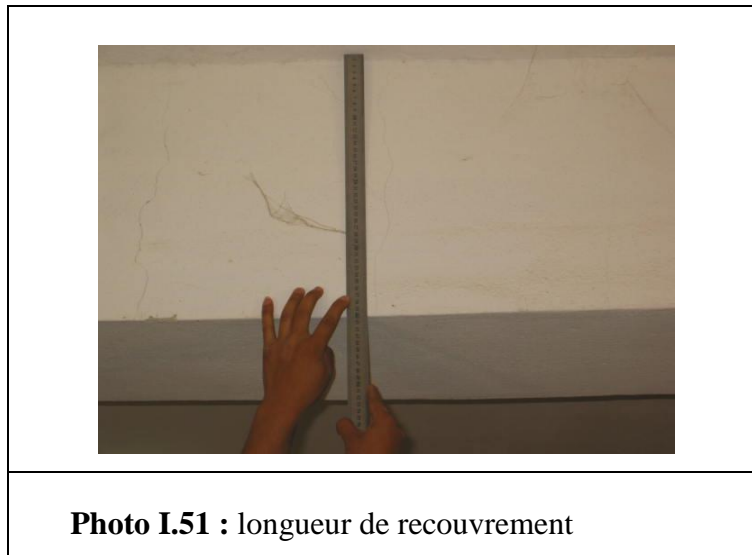
Poteaux Ø 30 cm : 5T14 avec une longueur de recouvrement de 45 à 50 cm

Photo I.51 : longueur de recouvrement

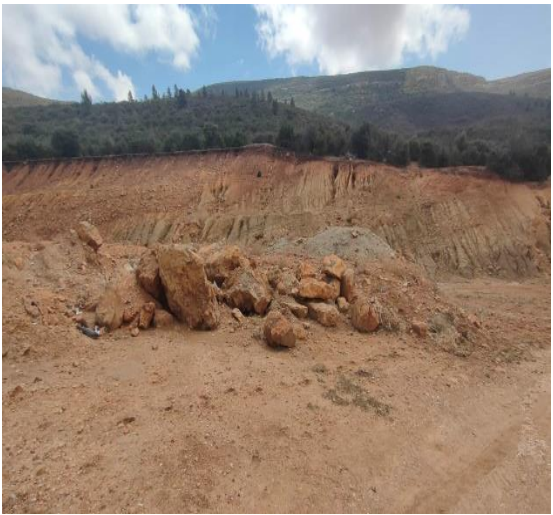
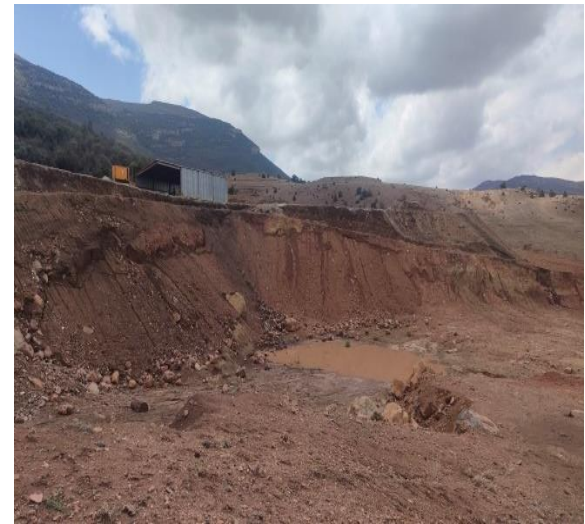
Photo I.56 : l'instabilité des talus

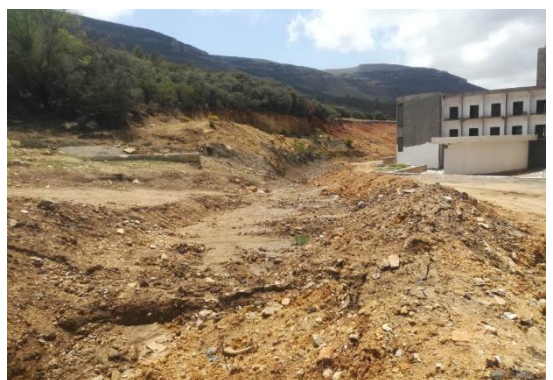
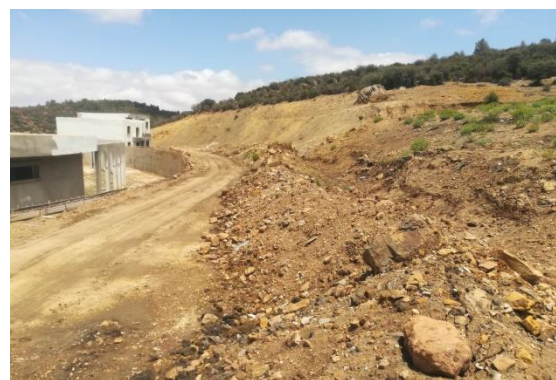
Photo I.57 : présence au voisinage d'arbres

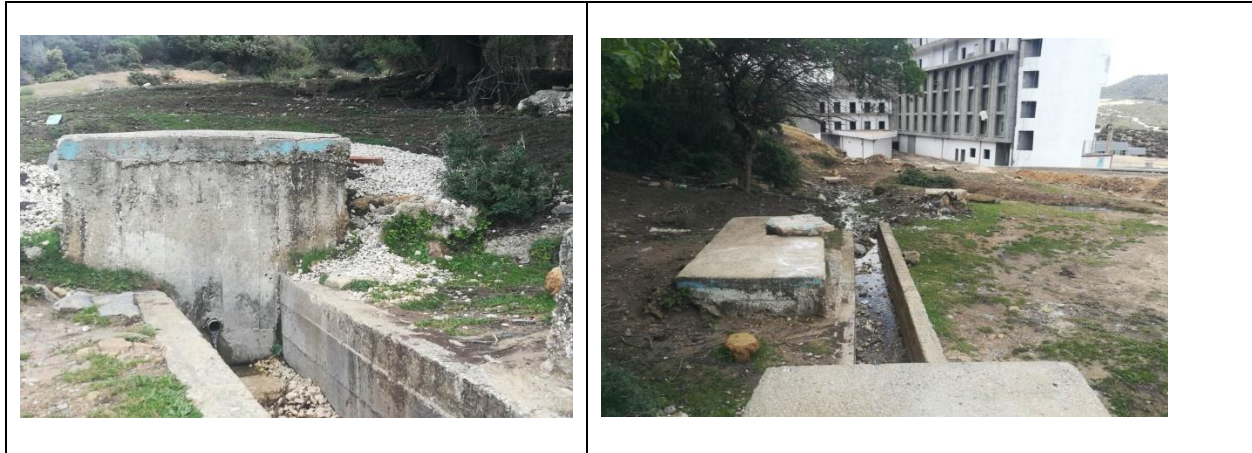
Photo I.58 : Nappe d'eau

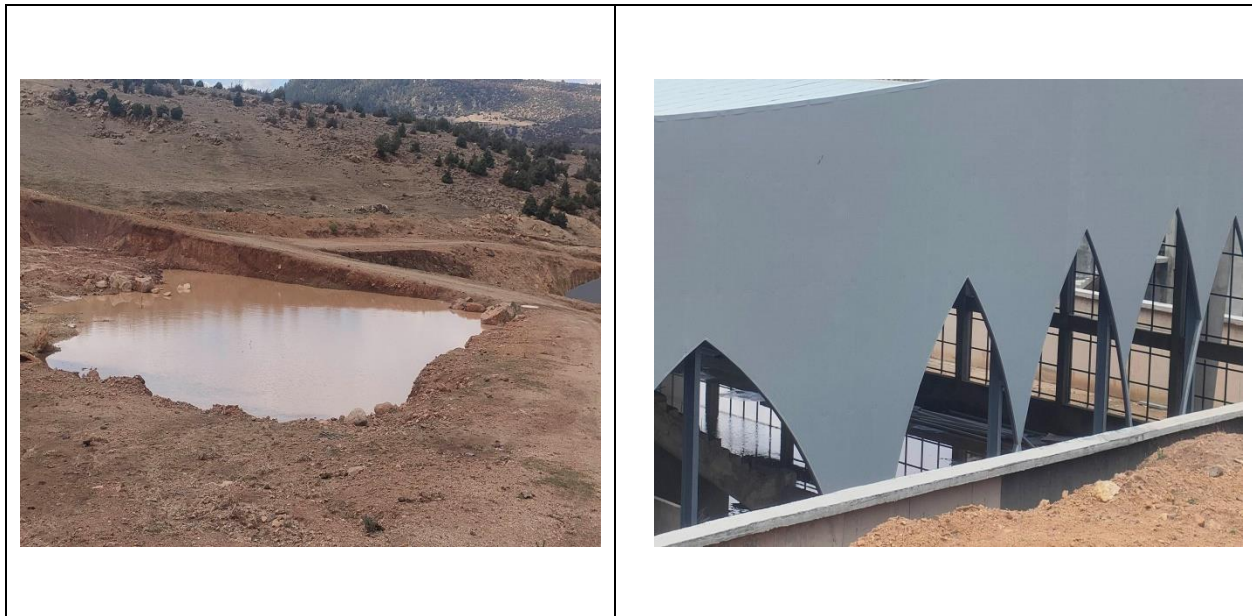
Photo I.59 : Sol saturé

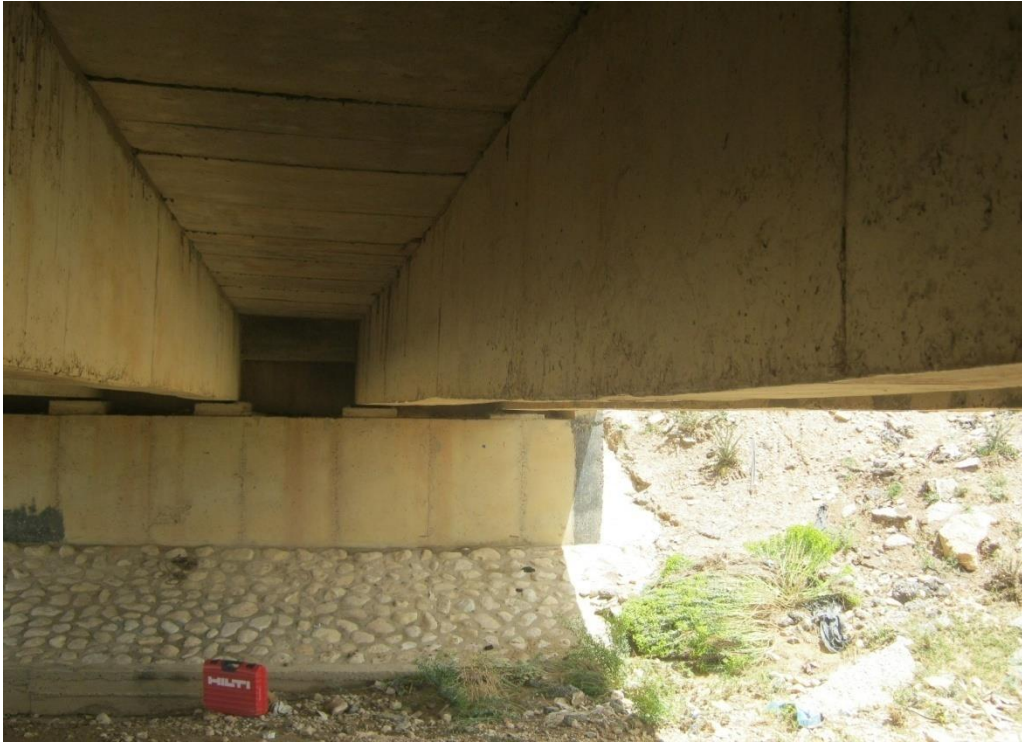
Photo I.72
Poutre
adjacente à la
poutre de rive
amont.

Photo I.73
Parement du
talon de la
poutre.

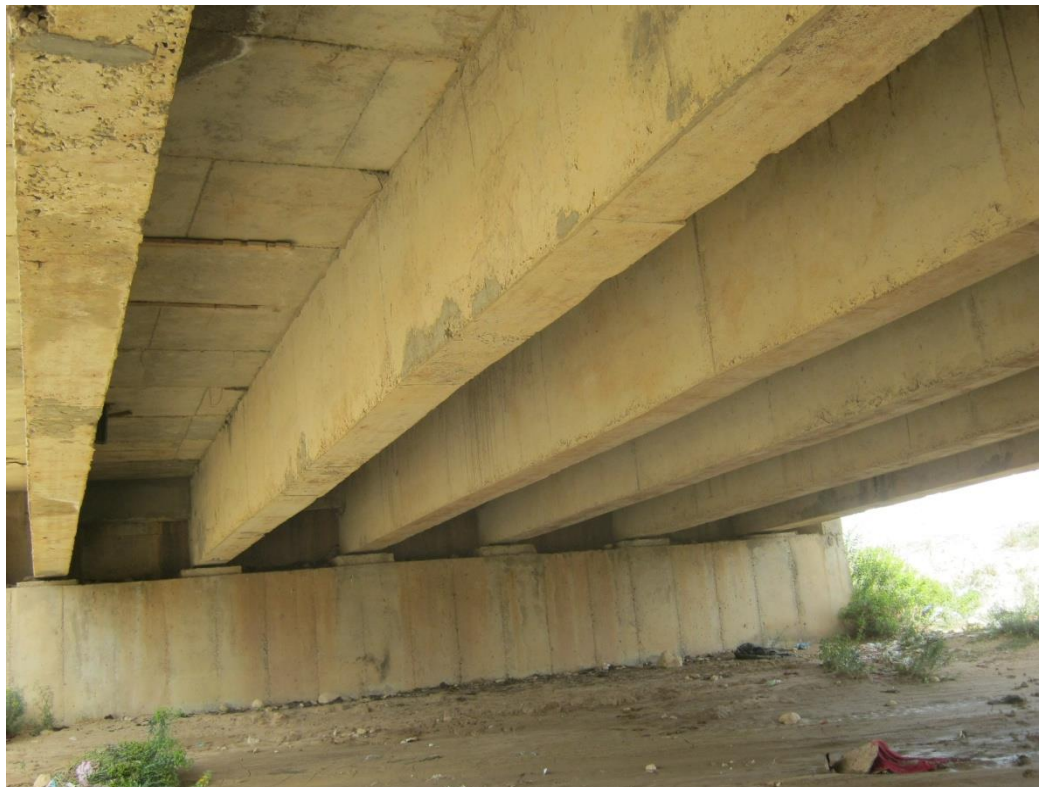
Photo I.75
Ségrégations et
ragréages
généralisés.

Constatation : Ségrégations des bétons.

Parties concernées : Poutres (généralisées).

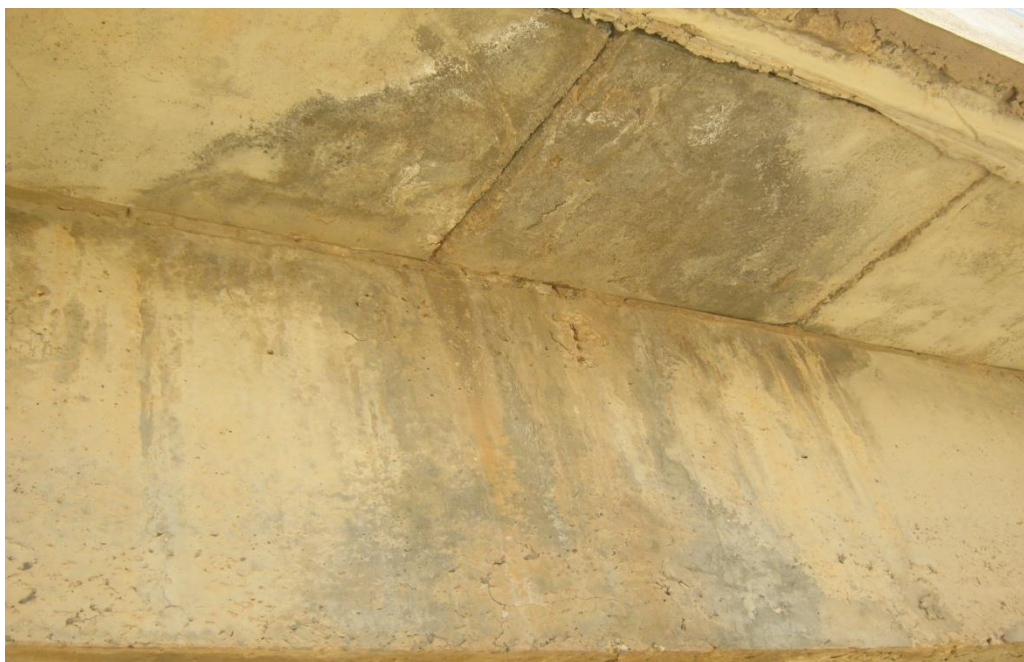
**Photo I.79 :**

Intrados de dalle amont sens Khenchela.

Cause : Défectuosité ou absence d'étanchéité sous trottoir et autour des gargouilles.

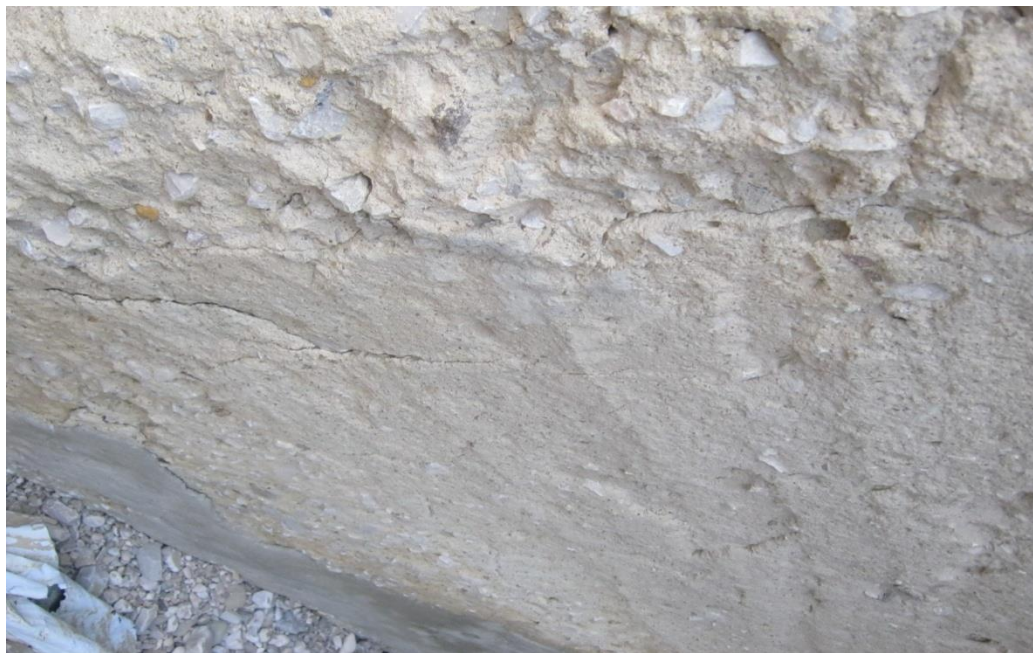
Photo I.86
Face latérale
piédroit.

Constatation : Béton désagrégé de mauvaise qualité.

Cause : Mauvaise formulation en granulats, proportion élevée du sable et dosage en ciment faible.

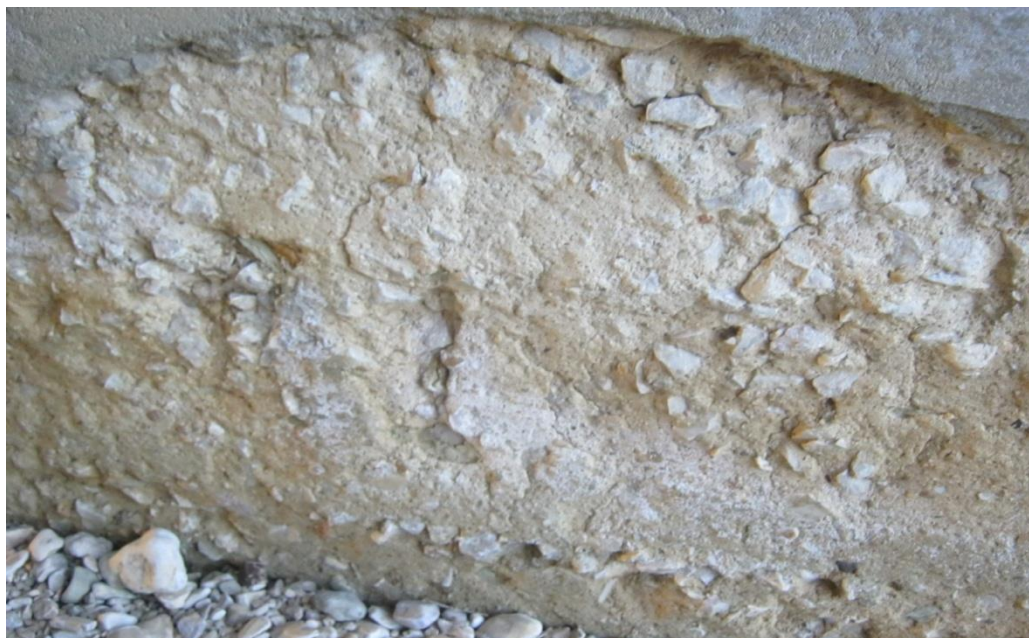
Photo I.87
Face latérale
piédroit.

Constatation Nids de cailloux localisés dans l'ancien ouvrage.

Parties concernées : Il touche les mêmes zones de désagrégation mais d'une façon très circonscrite.

Cause : Mauvaise formulation du béton en granulat (proportion élevée du sable) et faible dosage en ciment.

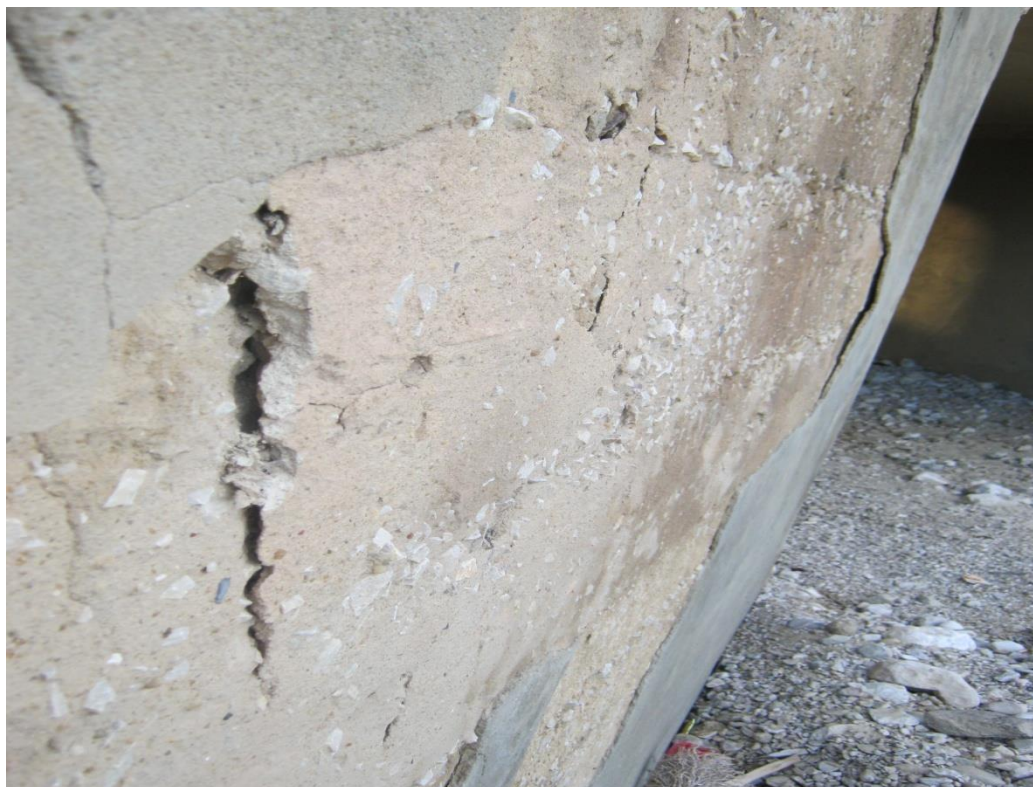
**Photo I.88**

Façade mur en aile coté amont.

**Constatation :** Eclatement du béton avec armatures dénudées.**Parties concernées :** Murs en aile cellule sens Babar.**Cause:** La mauvaise qualité du béton.

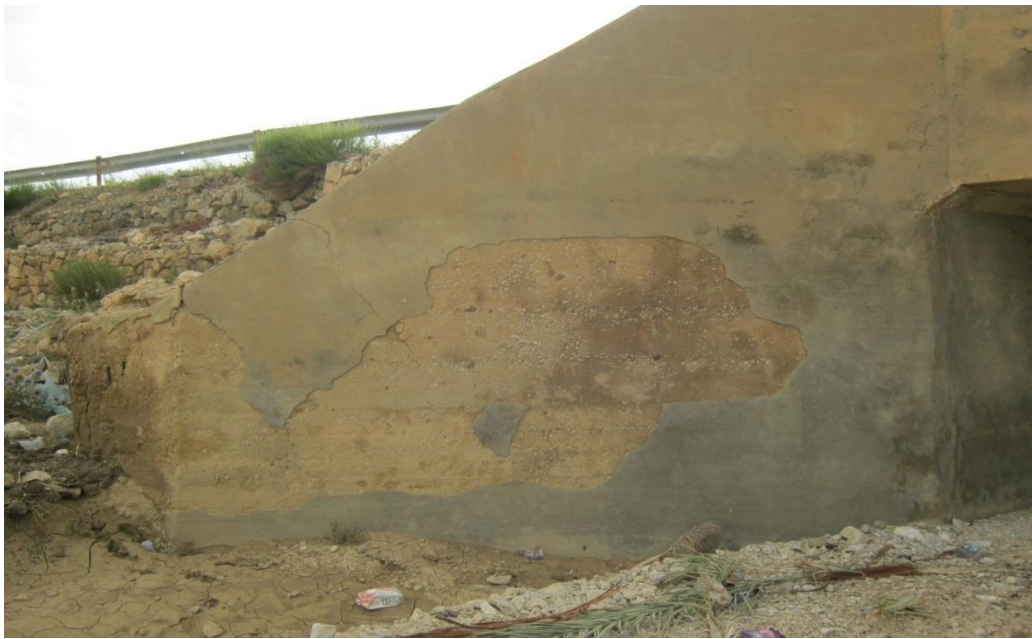
Photo I.90

Façade mur en aile coté amont.

Cause : Mauvaise formulation du béton et/ou défaut d'exécution (coffrage défaillant).

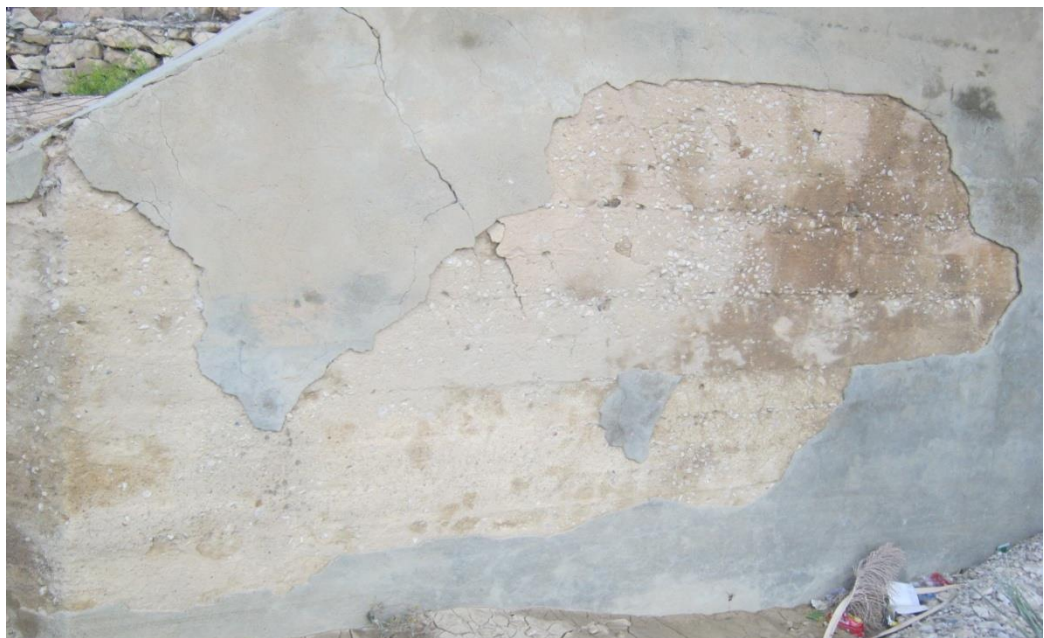
Photo I.91

Façade mur en aile coté amont.

Constatation : Désagrégation.

Parties concernées : Murs en ailes sens Babar.

Cause: Mauvaise formulation en granulats, proportion élevée du sable et dosage en ciment faible.

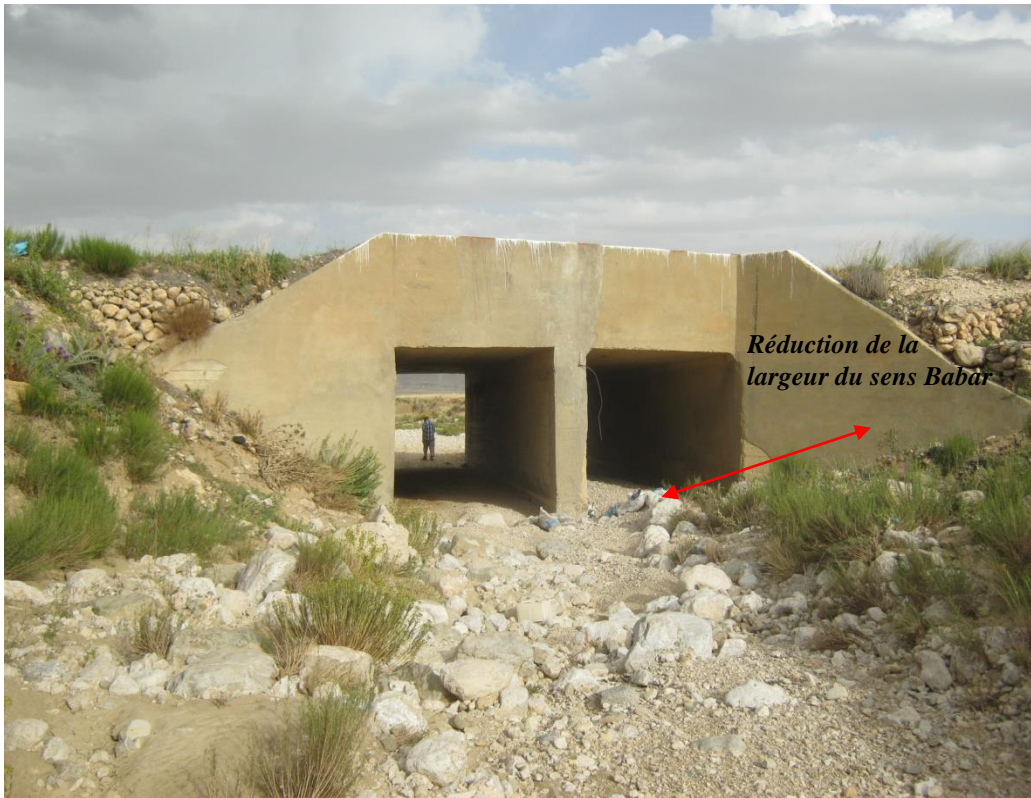
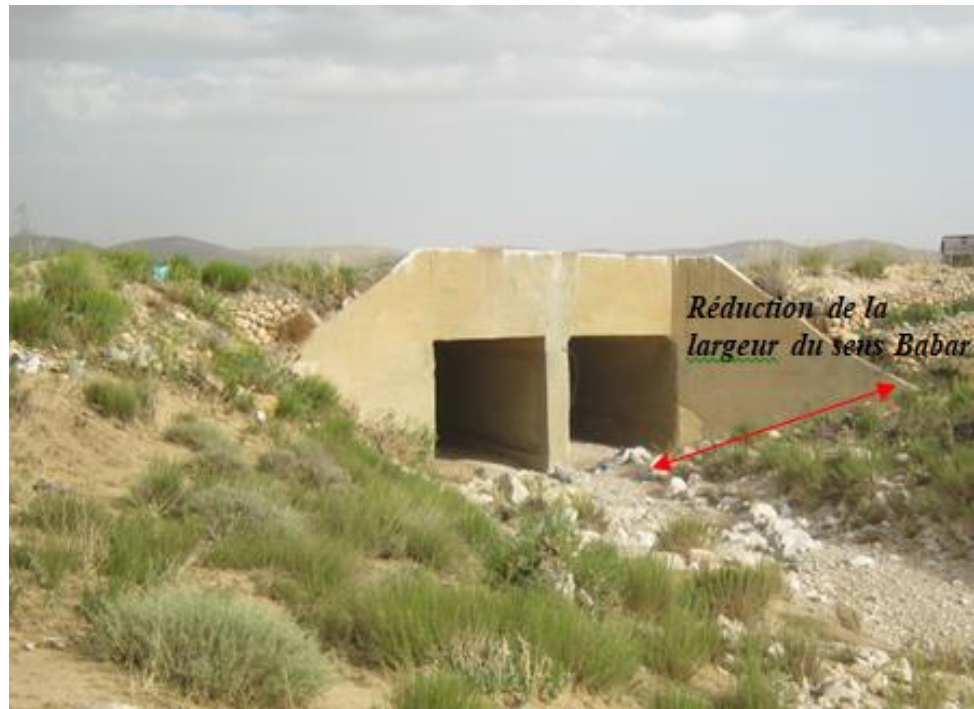
Photo I.92
Lit d'oued coté
Aval.

Photo I.93
Lit d'oued coté
Aval.

Constatation : Réduction de la section hydraulique (écoulement moins important sur la deuxième cellule sens Babar)

Parties concernées : Entrée de la deuxième cellule sens Babar

Cause: Absence d'entretien du lit d'oued (travaux de recalibrage).

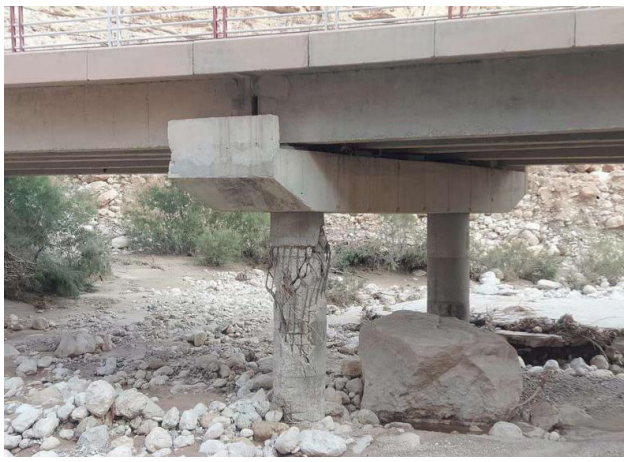
Photo I.95:déclatement du béton
